Pro H410M-C

使用手冊

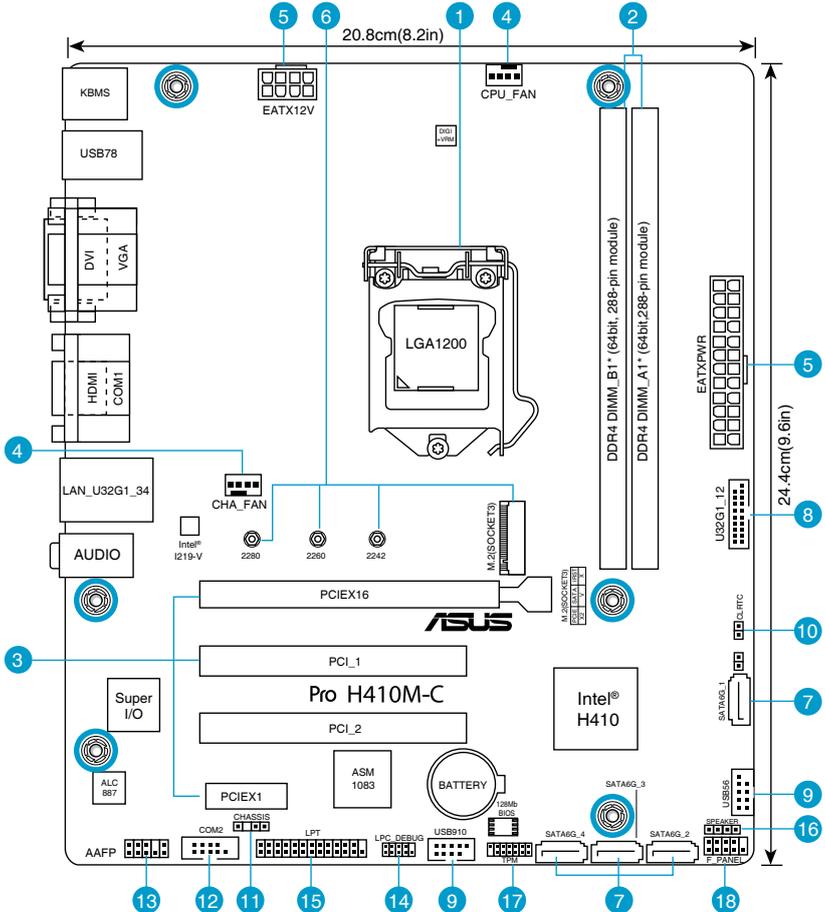
內部連接埠

1 中央處理器插槽

本主機板配備一組 LGA1200 處理器插槽，本插槽是專為第十代 Intel® Core™、Pentium® Gold 以及 Celeron® 處理器所設計。

2 DDR4 記憶體插槽

本主機板配備兩組 DDR4 (Double Data Rate, 雙倍資料傳輸率) 記憶體插槽。您可以任意選擇使用 2GB、4GB、8GB、16GB 與 32GB Non-ECC、Un-buffered 記憶體模組至本主機板的 DDR4 DIMM 插槽上。

3 擴充插槽

本主機板配備一個 PCIe 3.0 x16 與一個 PCIe 3.0 x1 插槽，可支援符合 PCI Express 規格的功能擴充卡。本主機板還配備兩個 PCI 插槽，可支援符合 PCI 規格的功能擴充卡。

4 風扇接頭

5 主機板電源插槽

6 M.2 插槽 (Key M)

7 SATA 6Gb/s 裝置連接插槽

8 USB 3.2 Gen 1 擴充套件排線接頭

9 USB 2.0 擴充套件排線接頭

10 CMOS 組態資料清除接頭

11 機殼開啟警示功能排針

12 序列埠插座

13 前面板音效連接排針

14 LPC 調試排針

15 LPT 連接排針

16 機殼喇叭連接排針

17 SPI TPM 連接排針

18 10-1pin 系統控制面板連接排針

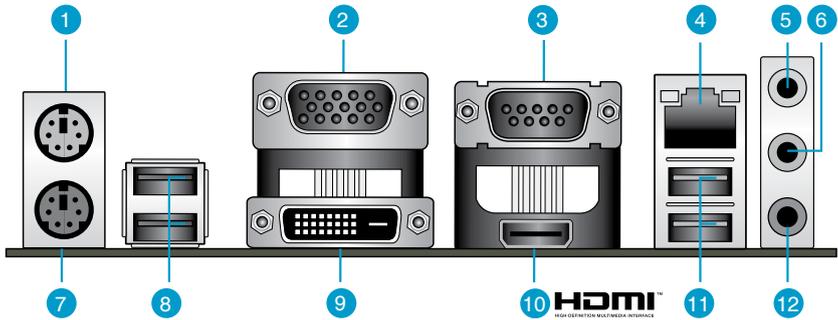
後側面板連接埠

| 1 PS/2 滑鼠連接埠 (綠色) | 5 音效輸入連接埠 (淺藍色) | 9 DVI-D 連接埠 |
| 2 VGA 連接埠 | 6 音效輸出連接埠 (草綠色) | 10 HDMI™ 連接埠 |
| 3 序列埠 (COM) | 7 PS/2 鍵盤連接埠 (紫色) | 11 USB 3.2 Gen 1 裝置連接埠 |
| 4 RJ-45 網路連接埠 | 8 USB 2.0 裝置連接埠 | 12 麥克風連接埠 (粉紅色) |
